Nachwuchspreis der DGZfP 2023

Detektion von Spannstahlbrüchen mit der magnetischen Streufeldmessung unter Variation physikalischer und geometrischer Parameter

Jonathan Villing

MPA Universität Stuttgart, 70569 Stuttgart, www.mpa.uni-stuttgart.de

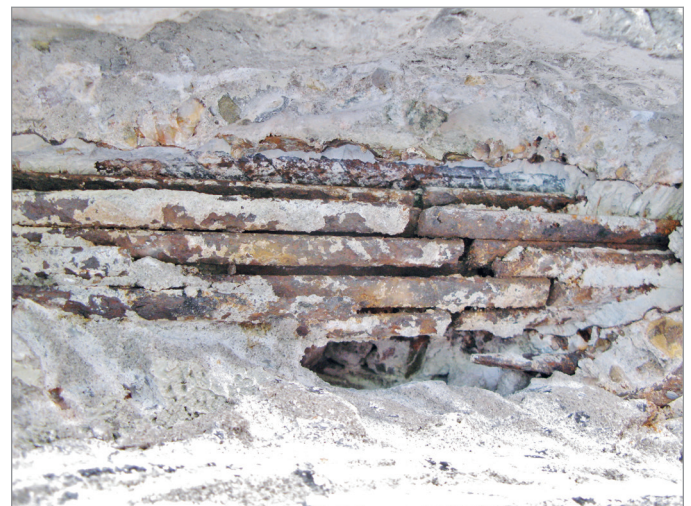
Abbildung 1: Beispiel eines Spannstahlbruchs infolge Spannungsrisskorrosion, der mit der magnetischen Streufeldmessung gefunden wurde

Nachdem in den 90er Jahren viele vergleichbare Schadensfälle – teilweise mit Einsturzfolge – an zu dieser Zeit ungefähr 30 Jahre alten Spannbetonbauteilen auftraten, wurde intensiv nach der Ursache gesucht. Dabei konnten die Eigenschaften und Mechanismen der Spannungsrisskorrosion aufgedeckt werden [2]. Ein Beispiel für einen Spannstahlbruch infolge Spannungsrisskorrosion ist in Abbildung 1 zu sehen.

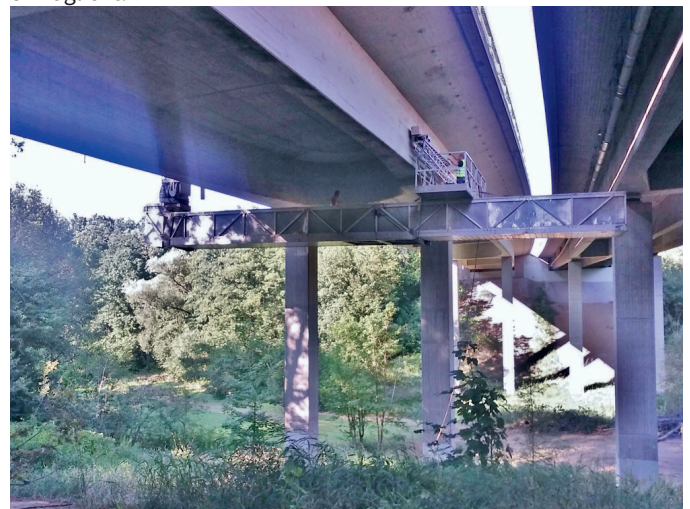
Abbildung 3: Brückenuntersuchung mit der magnetischen Streufeldmessung

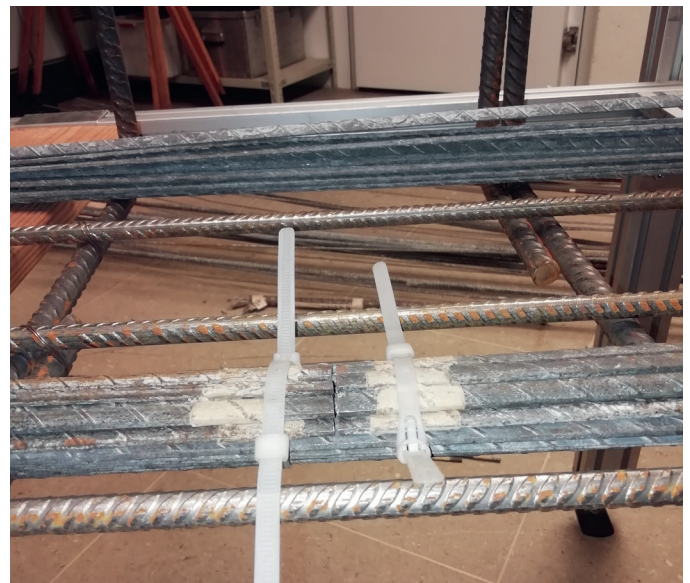
Abbildung 6: Beispiel eines Spannstahlbündels mit 25 % Querschnittsschwächung (6/24), Bruchorientierung Abgewandt und Bruch zwischen den Bügeln

Bügel den Bruch magnetisch abschirmen, wodurch das Bruchsignal verringert werden sollte. Ein Beispiel eines simulierten Bruchs zwischen den Bügeln mit einer abgewandten Bruchorientierung und einer Querschnittsschwächung von 25 % ist in Abbildung 6 dargestellt.

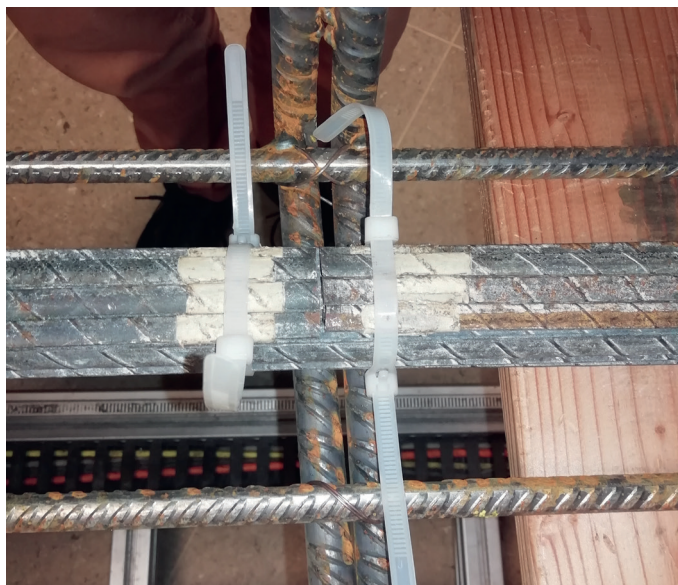
Abbildung 7: Bruchufer direkt über den offenen Bügelenden – 21 % Querschnittsschwächung (5/24) und Bruchorientierung Abgewandt

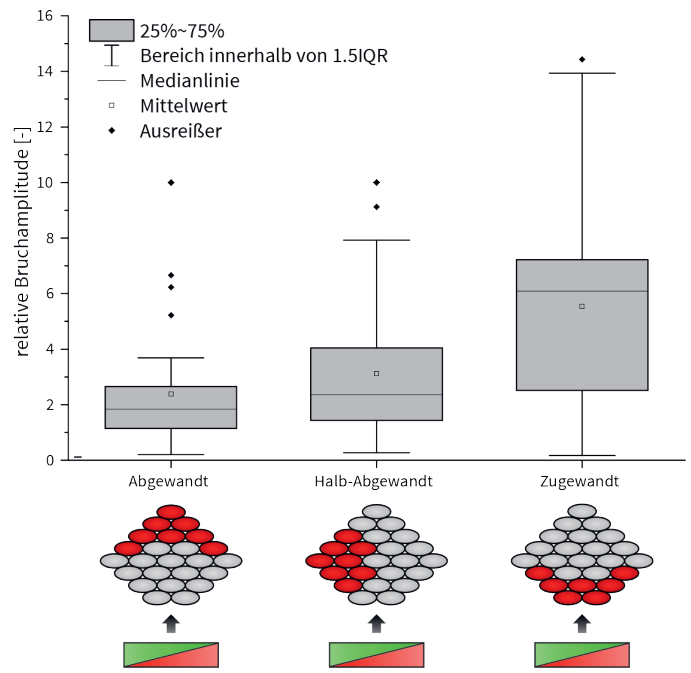
Abbildung 8: Kastengrafik mit allen Messdaten sortiert nach Bruchorientierung und schematische Darstellung

In Abbildung 8 ist gut erkennbar, dass die relative Bruchamplitude bei Brüchen, die dem Prüfkopf zugewandt sind, zuverlässig am höchsten ist. Sie beträgt durchschnittlich 5,54, reduziert sich bei halb-abgewandten Brüchen auf 3,12 und bei abgewandter Bruchorientierung auf 2,38, womit eine Reduktion von ungefähr 60 % von der Bruchorientierung „Zugewandt“ zu „Abgewandt“ vorliegt.

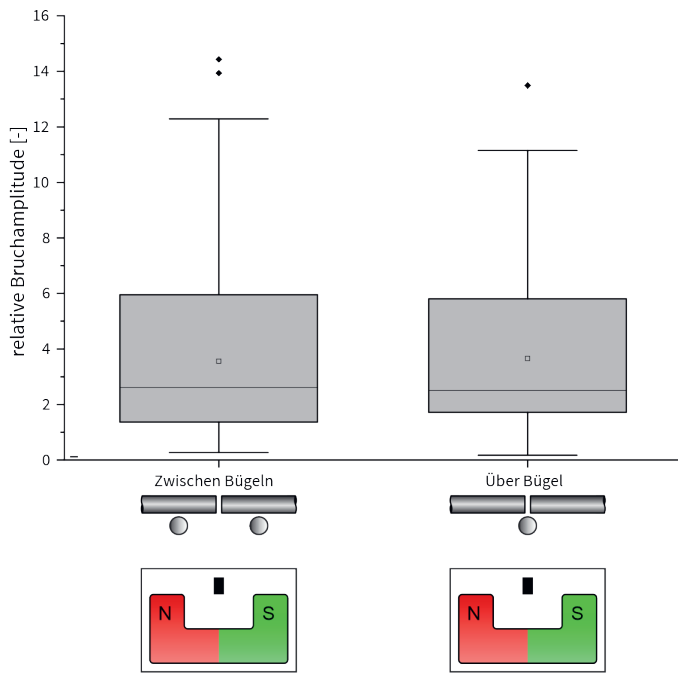
Abbildung 10: Kastengrafik mit allen Messdaten sortiert nach Positionen bezüglich Bügelbewehrung und schematische Darstellung

In Abbildung 10 ist die Einteilung nach Position bezüglich der Bügelbewehrung dargestellt. Die Auswirkungen dieses Einflussfaktors sind sehr gering. Ist der Bruch zwischen den Bügeln angeordnet beträgt die durchschnittliche relative Bruchamplitude 3,55 und über den Bügeln 3,66. Somit ergibt sich eine Steigerung von 3 %. Die Annahme einer abschirmenden Wirkung der Bügelbewehrung kann somit nicht bestätigt werden. Das kann unter Anderem mit der Funktionalität der verwendeten Filtermethoden begründet werden.

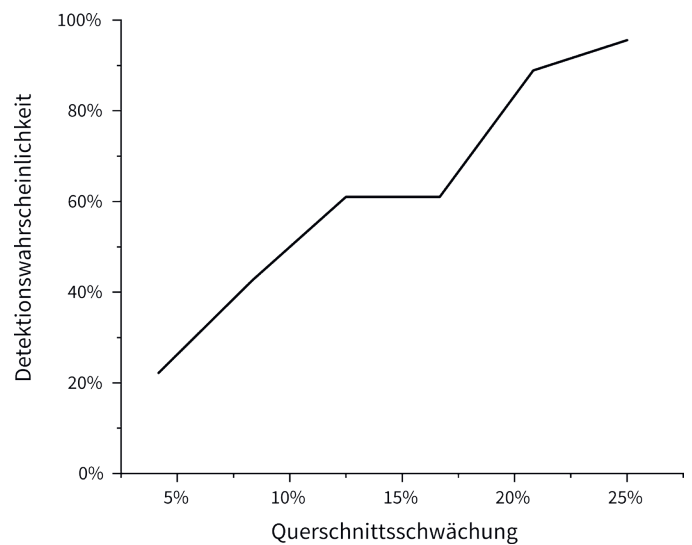
Abbildung 12: Bruchdetektionswahrscheinlichkeit unter Berücksichtigung der Querschnittsschwächung

In Abbildung 12 ist die Bruchdetektionswahrscheinlichkeit unter Berücksichtigung der Querschnittsschwächung dargestellt. Abbildung 13 berücksichtigt zusätzlich die Bruchorientierung und in Abbildung 14 ist ergänzend noch der Prüfkopfabstand von 6,3 cm und 10,5 cm berücksichtigt. Dabei kann man gut erkennen, wie durch Bildung der Unterkategorien Darstellungen von aufsteigender Komplexität möglich sind.

In Abbildung 12 ist der nahezu lineare Einfluss der Querschnittsschwächung erkennbar. Bei einer Querschnittsschwächung von 25% werden ohne Berücksichtigung weiterer Unterkategorien alle Brüche erfolgreich detektiert. Bei den zugewandten Brüchen in Abbildung 13 ist dies bereits ab einer Querschnittsschwächung von 21% der Fall. Die Kurven für die Bruchorientierungen Halb-Abgewandt und Abgewandt ordnen sich entsprechend der erwarteten Größenordnung unter den zugewandten Brüchen ein. In Abbildung 14 sieht man, wie sich die Einflussfaktoren in der praktischen Anwendung überlagern und gegenseitig beeinflussen. Betrachtet man nur Brüche, die eine zugewandte Bruchorientierung und einen ge-

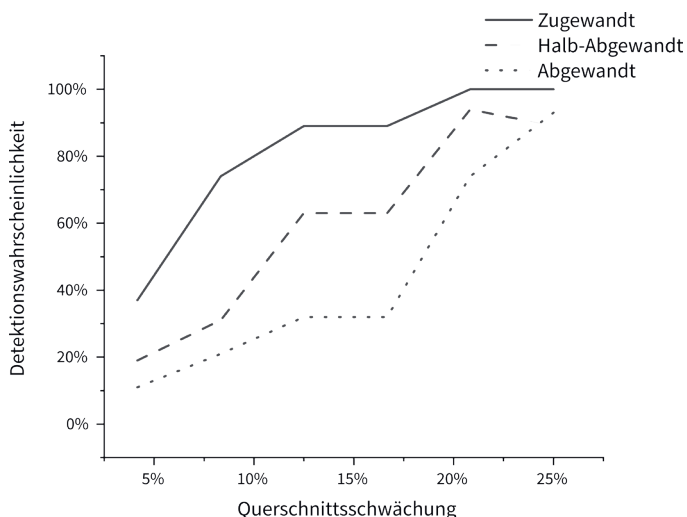
Abbildung 13: Bruchdetektionswahrscheinlichkeit unter Berücksichtigung der Querschnittsschwächung und der Bruchorientierung

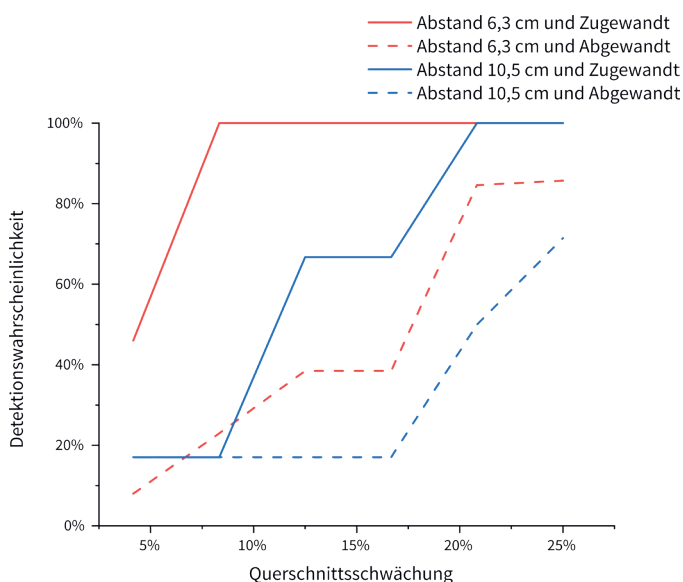
Abbildung 14: Bruchdetektionswahrscheinlichkeit unter Berücksichtigung der Querschnittsschwächung, der Bruchorientierung und des Prüfkopfabstands

ringen Prüfkopfabstand von 6,3 cm haben, können bereits ab 8% Querschnittsschwächung alle Brüche erfolgreich detektiert werden. Das bedeutet, dass bei günstigen Bedingungen eine zuverlässige Prüfaussage bei sehr kleinen Querschnittsschwächungen möglich ist. Jede Variation der Einflussfaktoren in eine ungünstige Richtung verringert die Bruchdetektionswahrscheinlichkeit und verdeutlicht so das Zusammenspiel der Einflussfaktoren, wie sie auch in der Praxis auftreten. Mit den Erkenntnissen der vorliegenden Arbeit kann man die Größenordnung der Einflussfaktoren abschätzen und bei der Interpretation der Messdaten an realen Bauwerken berücksichtigen.
